<b>GEZ</b>	<b>KARTA ADRESOWA ZABYTKU NIERUCHOMEGO</b>		3. Miejscowość
1. Nazwa <b>DOM</b>		2. Czas powstania <b>1932 r.</b>	<b>KARCZYN</b>
7. Fotografia z opisem wskazującym orientację w stosunku do sąsiednich terenów lub stron świata albo mapa z zaznaczonym stanowiskiem archeologicznym			4. Adres
<div style="display: flex; justify-content: space-around;"> <div style="text-align: center;">   <p>Dom, widok od NE</p> </div> <div style="text-align: center;">   <p>Karczyn 0,06</p> </div> </div> <div style="display: flex; justify-content: space-around; margin-top: 20px;"> <div style="text-align: center;">   <p>Dom, widok od SE</p> </div> </div>			<p>Karczyn 6 (dz. nr ewid. 12/1)</p> <hr/> <p>5. Przynależność administracyjna</p> <p>Województwo <b>LUBUSKIE</b></p> <p>Powiat <b>ZIELONOGÓRSKI</b></p> <p>Gmina <b>SULECHÓW</b></p> <hr/> <p>6. Formy ochrony</p>

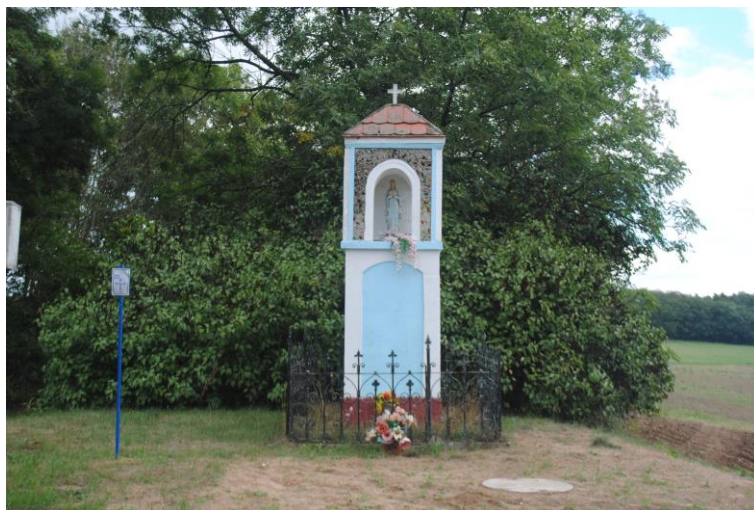
Kapliczka, widok od W

Ogólnie stan zachowania dobry, zadowolający.

Nie wymaga prac konserwacyjnych.

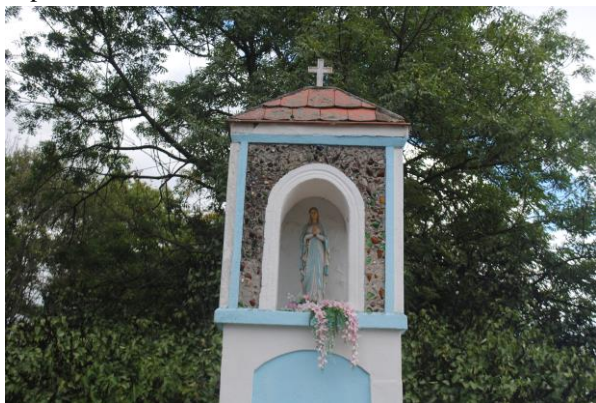
Wnętrze kapliczki

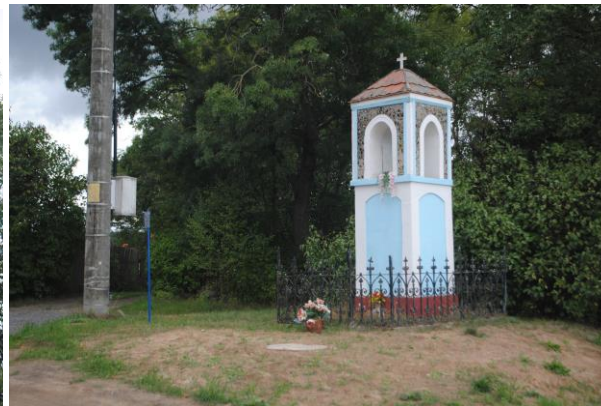
Kapliczka, widok od S
