GEZ	KARTA ADRESOWA ZABYTKU NIERUCHOMEGO		3. Miejscowość
1. Nazwa DOM		2. Czas powstania XIX/XX w.	KRĘŻOŁY
7. Fotografia z opisem wskazującym orientację w stosunku do sąsiednich terenów lub stron świata albo mapa z zaznaczonym stanowiskiem archeologicznym			4. Adres
 			Krężoły, ul. Babimojska 18 (dz. nr ewid. 362)
<p>Dom, widok od NE</p>   <p>Dom, widok od N</p>			5. Przynależność administracyjna Województwo LUBUSKIE Powiat ZIELONOGÓRSKI Gmina SULECHÓW
			6. Formy ochrony

GEZ	KARTA ADRESOWA ZABYTKU NIERUCHOMEGO	3. Miejscowość KREŻOŁY
1. Nazwa DOM	2. Czas powstania k. XIX w.

7. Fotografia z opisem wskazującym orientację w stosunku do sąsiednich terenów lub stron świata albo mapa z zaznaczonym stanowiskiem archeologicznym	4. Adres Krężoły, Kargowska 5 (dz. nr ewid. 338/9)
--	---

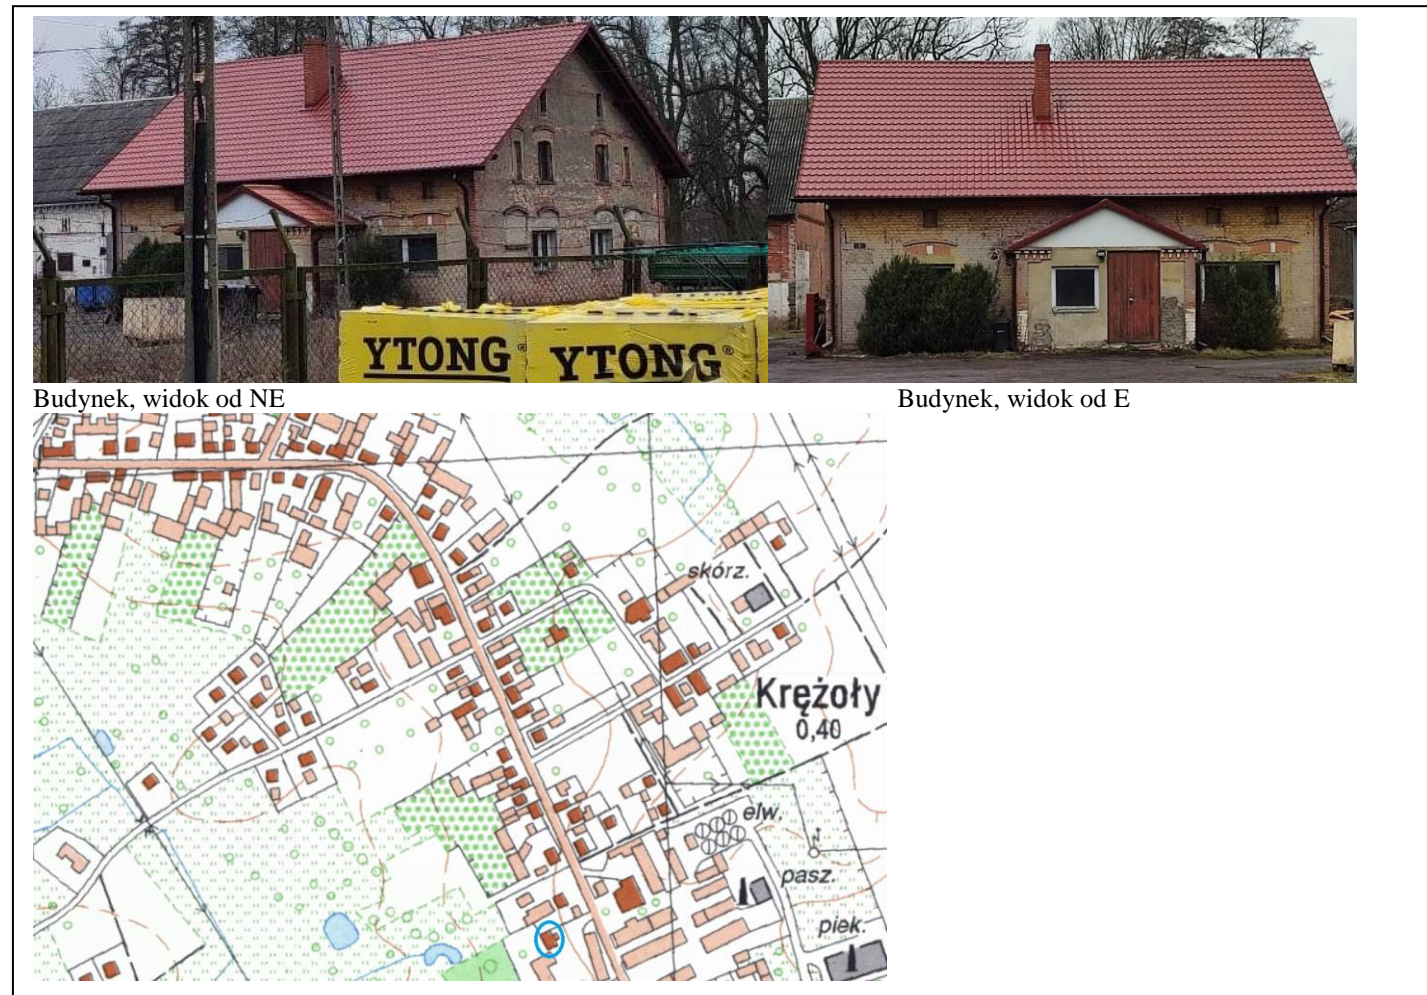
Budynek, widok od NE

Budynek, widok od E

Murowany, z czerwonej cegły, dłuższym bokiem skierowany na osi NW-SE. Parterowy z wysokim poddaszem, dach dwuspadowy kryty blachodachówką. Stolarka okienna wymieniona w różnym czasie.

Od SE pięć osi, z czego dwie w przebudowanym ganku z dwuspadowym dachem. Dwa boczne okna ganku zamurowane (od NE). Na poddaszu obecnie trzy okienka.

Elewacja NE 4-osiowa, ale obecnie przebudowana tak, że na parterze tylko dwie osie, dwie kolejne zamurowane. Powyżej cztery okna i nad nimi dwa.

Nieotynkowany. Widoczne zmiany osi oraz to, że ganek w wyniku przebudowy zatracił tynk i część gzymsu koronacyjnego, a wstawiono współczesne rozwiązania. Okna duże z naczółkami łukowymi, wszystkie z nadprożami łukowymi oraz gzymsami parapetowymi.

Ogólnie stan zachowania dobry.

Nie wymaga prac konserwacyjnych.
