# KARTA ADRESOWA ZABYTKU NIERUCHOMEGO

**ŁĘGOWO**

Gmina **SULECHÓW**

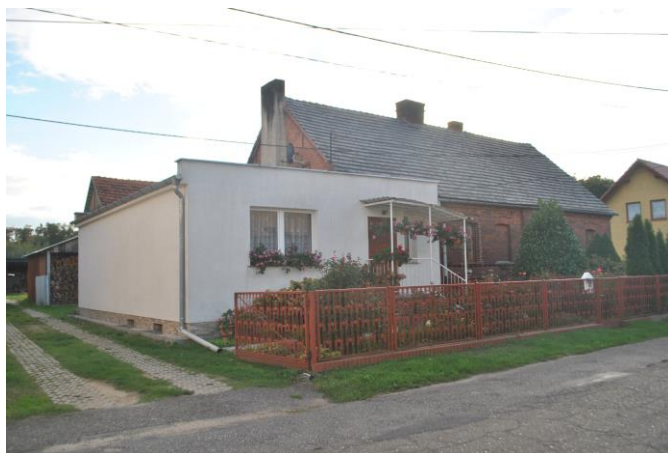
Dom, widok od NW

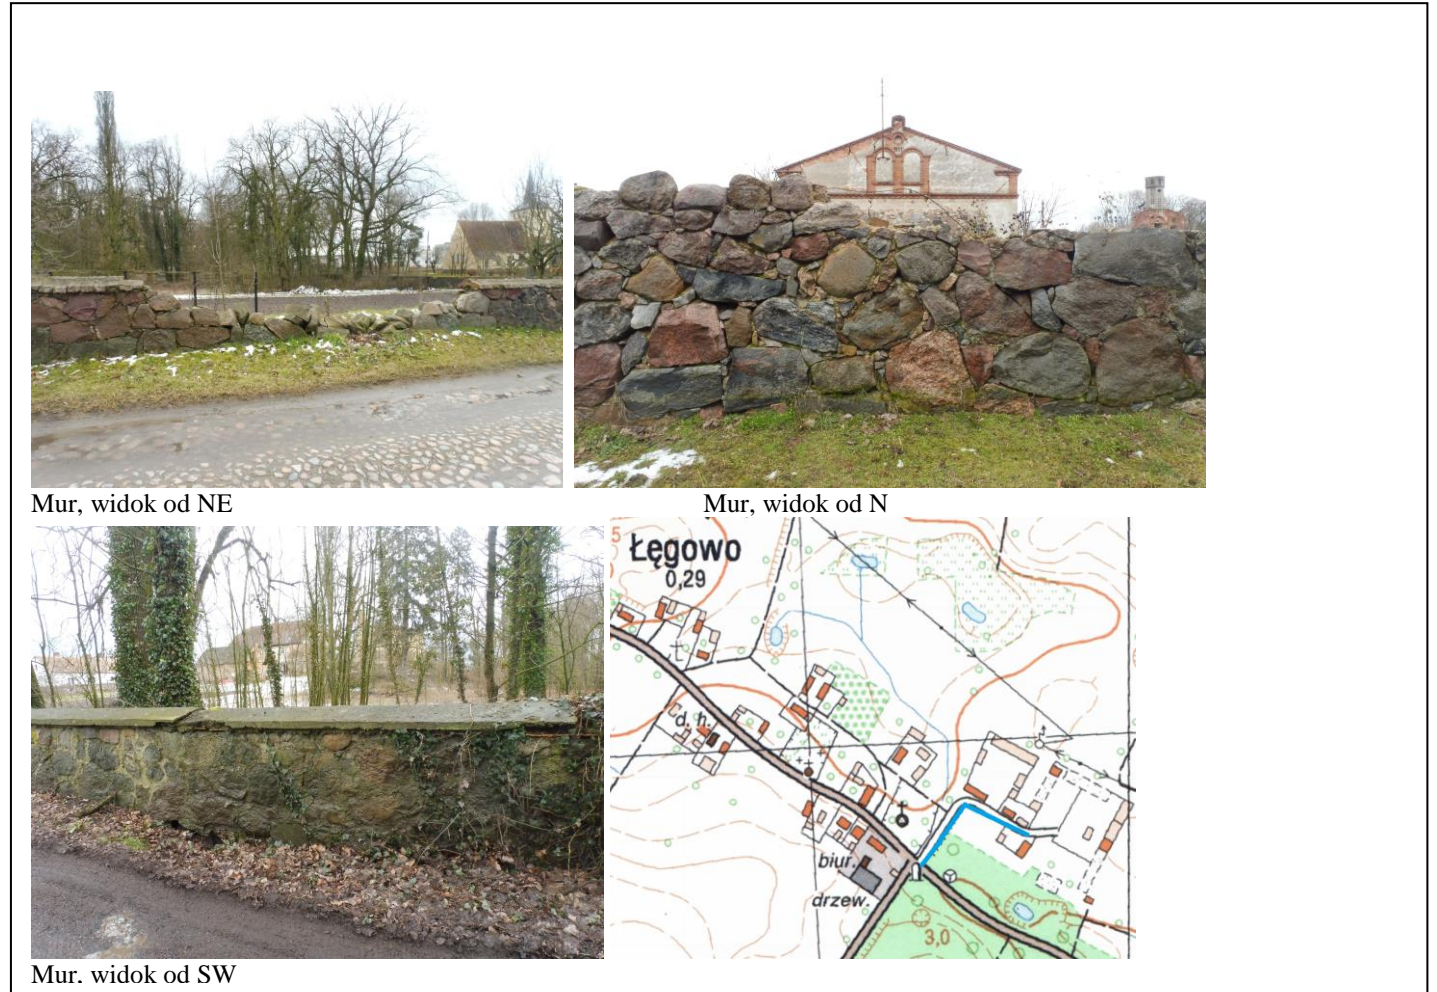
Mur, widok od NE

Ma nieco powyżej 1 m wysokości i zbudowany jest z dużych kamieni polnych, które w niektórych fragmentach posiadają zadaszenie z trójkątnych, cementowych bloczków. W niektórych miejscach zarośnięty bluszczem, a w innych spore ubytki grożące dalszą ruinizacją.

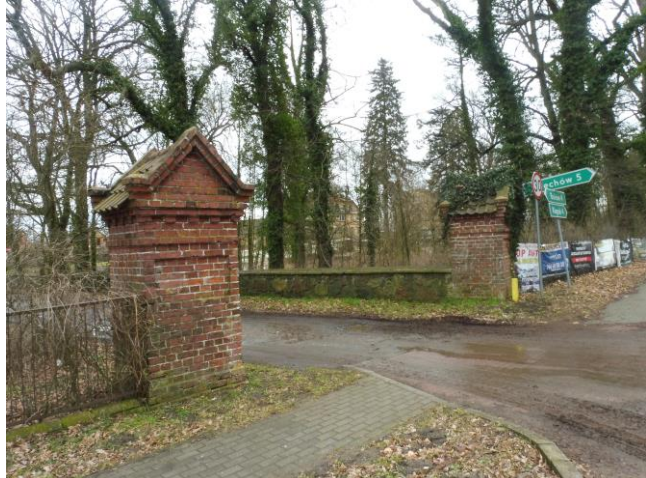
Mur, widok od SW

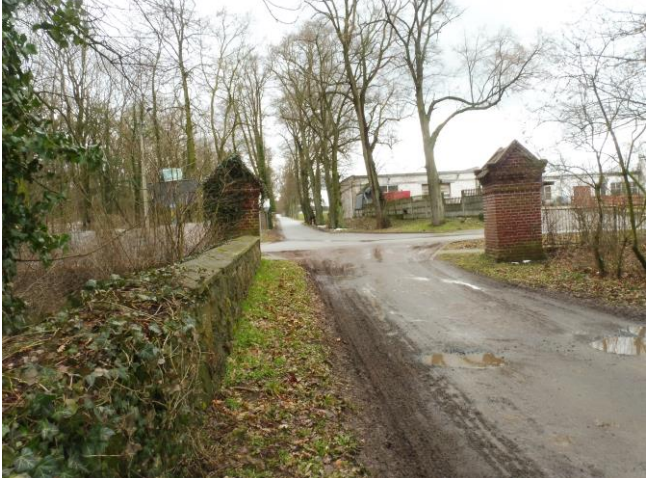
Mur, widok od N
