KARTA ADRESOWA ZABYTKU NIERUCHOMEGO

DOM, ob. przychodnia lekarska

SULECHÓW

Sulechów, Aleja Niepodległości
32 (dz. nr ewid. 325/15)

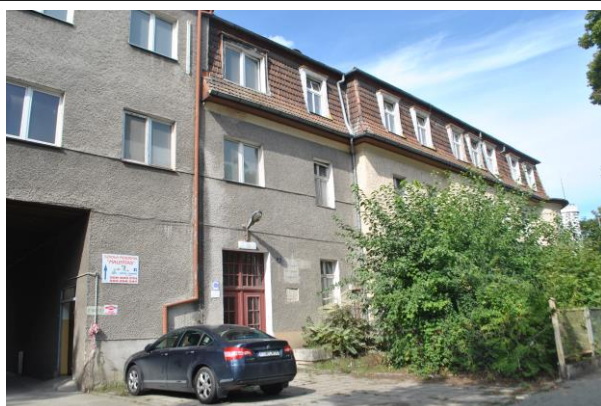
Budynek, widok od SE

Budynek powstał w 1 ćw. XX w. Budynek ceglany, 3-kondygnacyjny z dachem wielospadowym krytym dachówką ceramiczną. Podpiwniczony. Elewacja północna 8-osiowa, z czego część środkowa w ryzalicie. Na parterze, od wschodu po pięciu schodach wejście do budynku. Jest ono ograniczone po bokach metalową balustradą, które płynnie przechodzi w ogrodzenie posesji. Na tej elewacji od zachodniej strony wejście w wąskiej przybudówce z małym oknem od E. Na poddaszu okna jako lukarny. W partii cokołu sześć okienek. Między elewacją N i E półkoliste zakończenie budynku, które kończy się na 1 piętrze i posiada po trzy osie na każdej kondygnacji. Elewacja wschodnie składa się z 11 osi, które znajdują się ryzalitach lub podstawowych częściach budynku. W takiej ilości znajdują się na 2 i 3 kondygnacji. Na parterze dwa wejścia oraz brama wjazdowa. Część budynku z bramą wjazdową nie posiada lukarn, gdyż dach jest inaczej wybudowany. Tylne elewacja w części bramy wjazdowej 6-osiowa na 2 i 3 kondygnacji, zaś na parterze małe, jedno okno, a po drugiej stronie wjazdu mała dobudówka. Elewacja zachodnia 5-osiowa, z czego jedno okno poddasza zamurowane, a drugie na klatce schodowej jako ślepy otwór z łukiem podcięty. Druga klatka schodowa w części NW podwórza z dwoma wysokimi oknami jedno nad drugim, a na poddaszu z łukiem podcięty. Wartościującą cechą budynku jest wygląd utrwalony tradycją dawności.

Ogólnie stan zachowania dobry, zadowolający.

Wymaga prac konserwacyjnych, które odbywały się jesienią 2022 roku i nadal trwają.

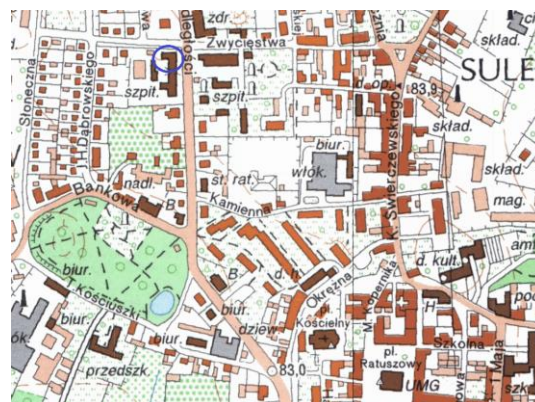
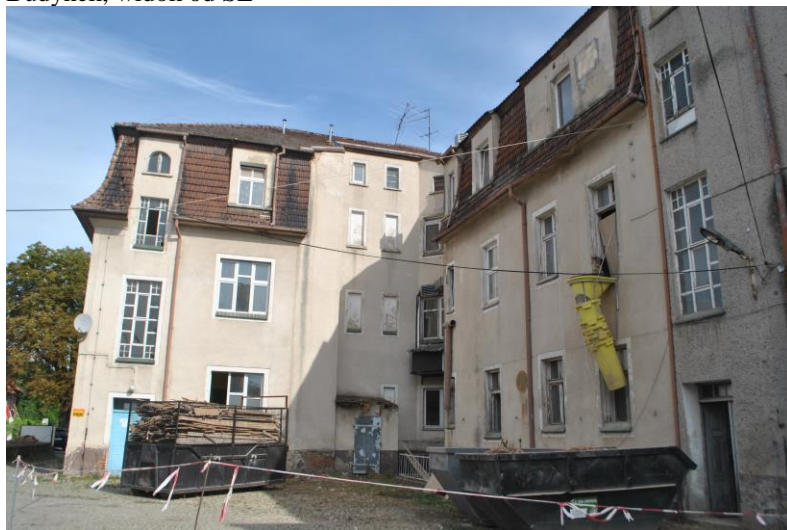
Dom, widok od SW
