<b>GEZ</b>	<b>KARTA ADRESOWA ZABYTKU NIERUCHOMEGO</b>		3. Miejscowość
1. Nazwa <b>DOM</b>		2. Czas powstania <b>2 poł. XIX w.</b>	<b>SULECHÓW</b>
7. Fotografia z opisem wskazującym orientację w stosunku do sąsiednich terenów lub stron świata albo mapa z zaznaczonym stanowiskiem archeologicznym			4. Adres
 			Sulechów, ul. Krańcowa 19 (dz. nr ewid. 849)
Dom, widok od SW			5. Przynależność administracyjna  Województwo <b>LUBUSKIE</b>  Powiat <b>ZIELONOGÓRSKI</b>  Gmina <b>SULECHÓW</b>
Dom, widok od W			6. Formy ochrony

Dom postawiony w 2 poł.. XIX w.

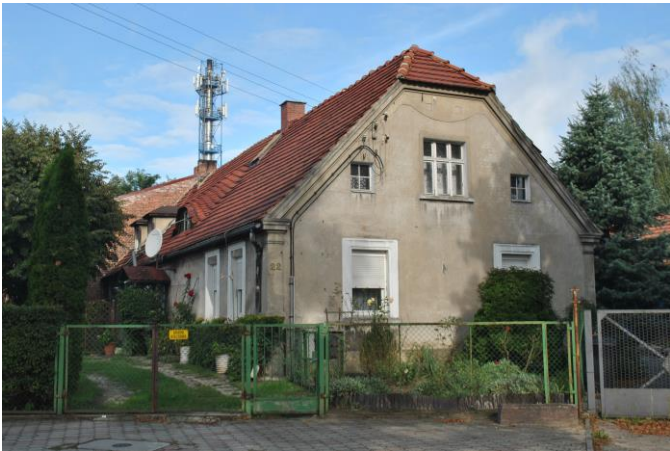
</div> <p>Dom, widok od SW</p>

Murowany, z czerwonej cegły, dłuższym bokiem skierowany na osi W-E. Dom 2-kondygnacyjny, z dachem wielospadowym, dachówką ceramiczną. Stolarka okienna wymieniona

Od ulicy Krańcowej, na dłuższym boku na parterze pięć okien i między nimi zadaszone wejście z daszkiem dwuspadowym. Na poddaszu dwa naczółki okienne, bawole oko i świetlik.

Od S na parterze dwa okna, na poddaszu trzy.

Ogólnie stan zachowania dobry, zadowolający.

Nie wymaga prac konserwacyjnych.

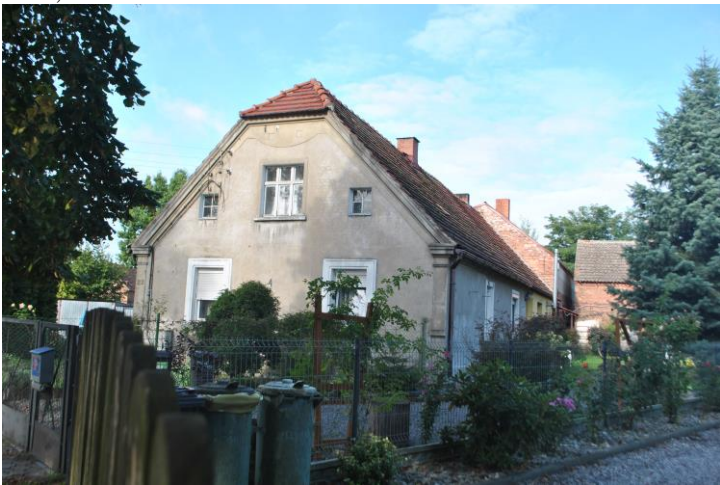
<p>Dom, widok od SE</p>			<p>Sulechów, ul. Krańcowa 22 (dz. nr ewid. 834/2)</p> <hr/> <p>5. Przynależność administracyjna</p> <p>Województwo <b>LUBUSKIE</b></p> <p>Powiat <b>ZIELONOGÓRSKI</b></p> <p>Gmina <b>SULECHÓW</b></p> <hr/> <p>6. Formy ochrony</p>

Od SE na parterze dwa okna.

Otynkowany.

Występują listwy okienne przy niektórych oknach. W narożach kolumny wtopione.
